## Inname rapport

**Order Nummer:** 0000000755373-NL870  
**Inspectie locatie:** Veluwezoom 4 , 1327 AG ALMERE  
**Inspectie datum:** 11.04.2024  
**Kenteken:** V-111-KX

#### Opel Vivaro GB;Bestelauto;Diesel;Manual;Grey

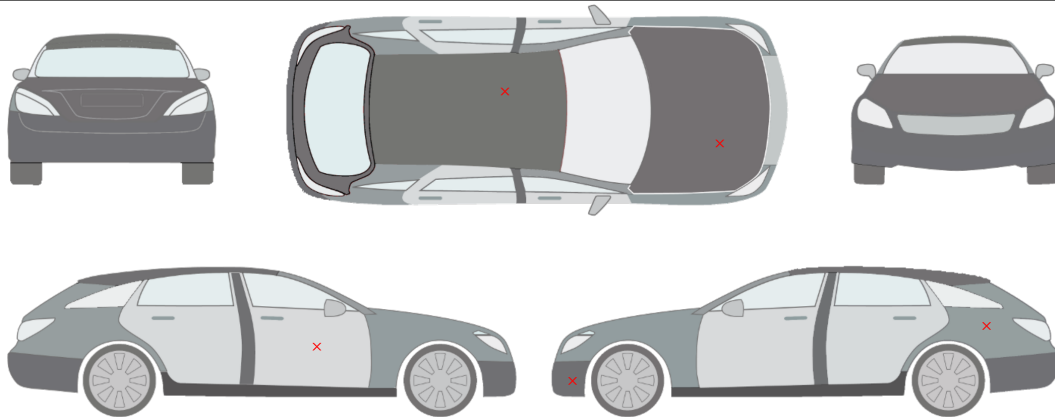
- 1.) Dak | Deuk/deuken
- 2.) Zijwand - achter - Links | Deuk/deuken
- 3.) Voorbumper | Krassen
- 4.) Motorkap | Deuk/deuken
- 5.) bestuurdersstoel | Breuk / barst / scheur
- 6.) diverse | Gebruikssporen

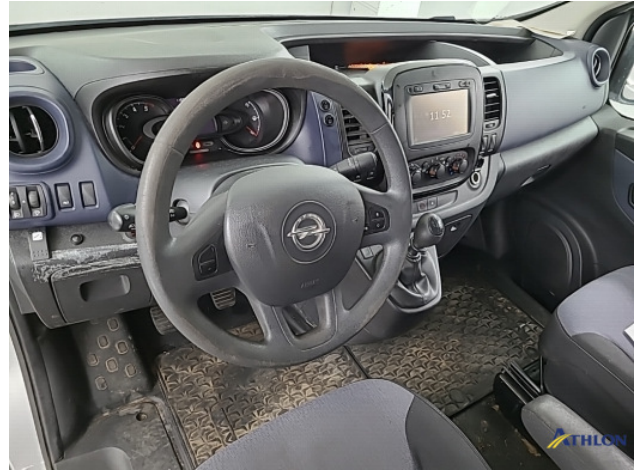
Dashboardoverzicht

Olieverlies: in orde; Dashboardoverzicht: in orde; Remsysteem: in orde; Koppeling: in orde; Draaiende motor: in orde; Schokbreker: in orde; Proefrit: In orde; Transmissie: in orde;
