Inname rapport

Order Nummer: 0000000759613-NL876
Inspectie locatie: Veluwezoom 4 , 1327 AG Almere
Inspectie datum: 23.04.2024
Kenteken: V-041-PJ

Ford Transit

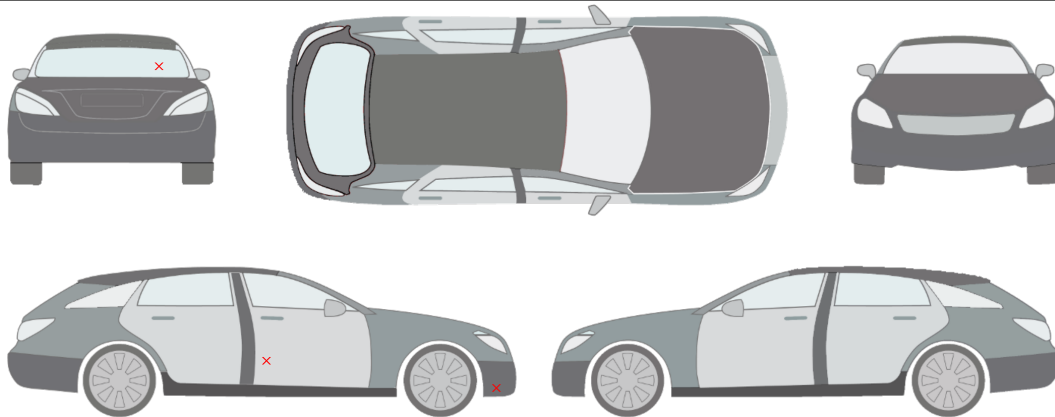
Schadebeoordeling

- 1.) Achterruit | Breuk / barst / scheur
- 2.) Portier voor - rechts | Deuk/deuken
- 3.) Voorbumper | Schaafplek
- 4.) diverse | Gebruikssporen
