## Inname rapport

**Order Nummer:** 0000000737977-NL870  
**Inspectie locatie:** Veluwezoom 4 , 1327 AG ALMERE  
**Inspectie datum:** 26.04.2024  
**Kenteken:** V-738-LT

#### Renault Traffic GB;Bestelauto;Diesel;Manual;

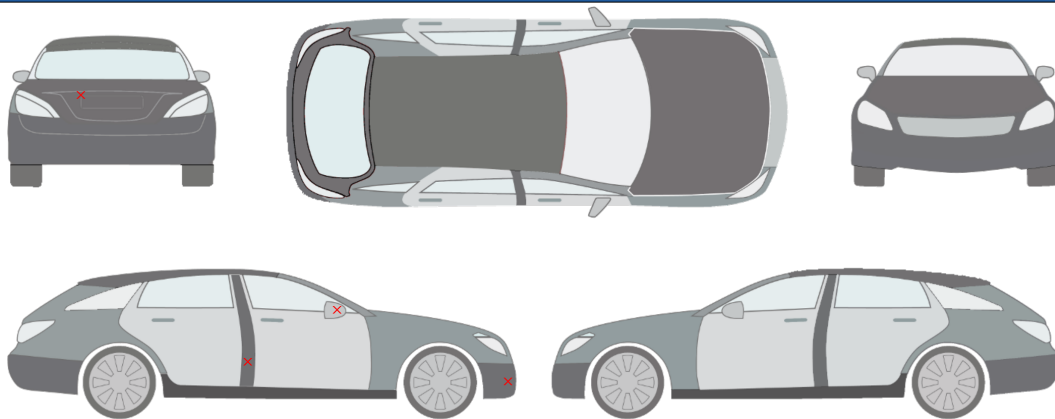
- 1.) Achterklep | Deuk/deuken
- 2.) B-stijl midden - rechts | Deuk/deuken
- 3.) Spiegelbehuizing - rechts | Breuk / barst / scheur
- 4.) Voorbumper | Krassen
- 5.) bestuurdersstoel | Breuk / barst / scheur
- 6.) diverse | Gebruikssporen
