Inname rapport

Order Nummer: 0000000737977-NL876
Inspectie locatie: Veluwezoom 4 , 1327 AG ALMERE
Inspectie datum: 26.04.2024
Kenteken: V-738-LT

Renault Traffic GB;Bestelauto;Diesel;Manual;

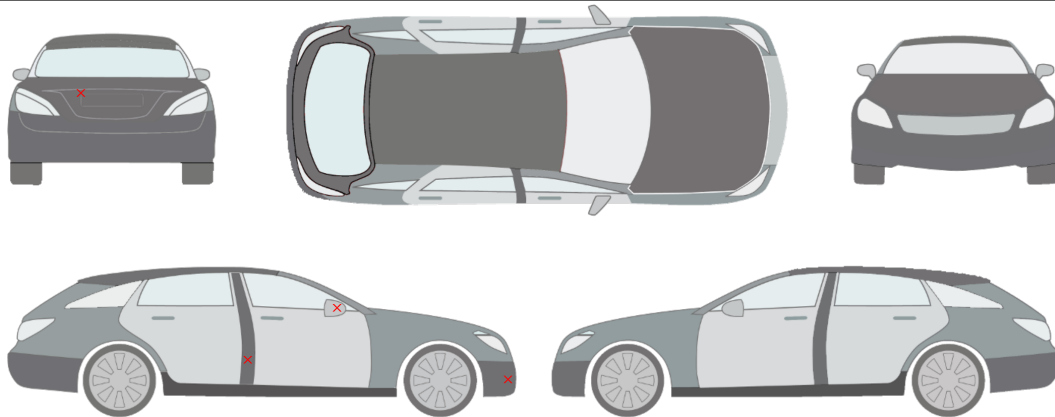
- 1.) Achterklep | Deuk/deuken
- 2.) B-stijl midden - rechts | Deuk/deuken
- 3.) Spiegelbehuizing - rechts | Breuk / barst / scheur
- 4.) Voorbumper | Krassen
- 5.) bestuurdersstoel | Breuk / barst / scheur
- 6.) diverse | Gebruikssporen
