## Inname rapport

**Order Nummer:** 0000000753054-NL876  
**Inspectie locatie:** Veluwezoom 4 , 1327 AG ALMERE  
**Inspectie datum:** 20.03.2024  
**Kenteken:** SJ-603-H

#### Opel Karl;Hatchback;Petrol;Manual;Blue

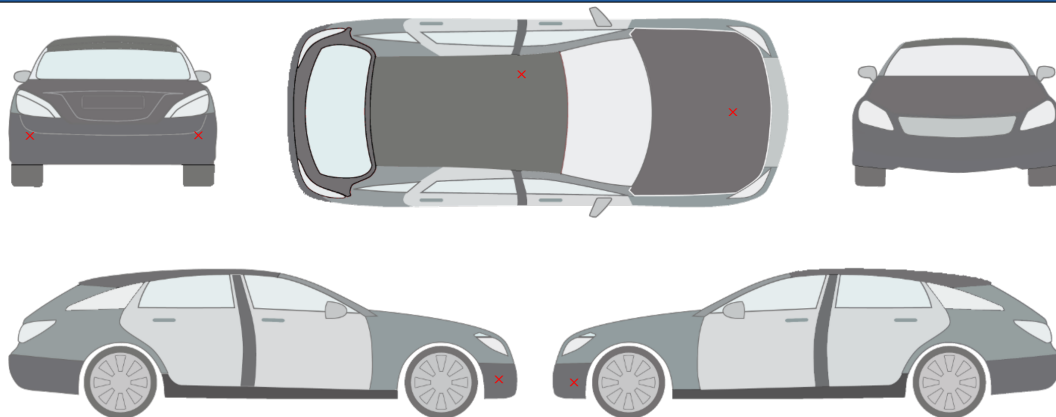
- 1.) Dak | Deuk/deuken
- 2.) Achterbumper | Breuk / barst / scheur
- 3.) Achterbumper | Gebruikssporen
- 4.) Voorbumper | Schaafplek
- 5.) Voorbumper | Schaafplek
- 6.) Motorkap | Gebruikssporen
- 7.) diverse | Gebruikssporen
- 8.) Grille bumper onder | Breuk / barst / scheur
