Rapport nummer: 0000000891220-NL170
Inspectie plaats: Almere
Bezichtigingdatum: 24.01.2022
Vlag : VT-813-Z

Mercedes Vito GB;Bestelauto;Diesel;Manual;White

VIN:	WDF44760513135473	Kilometerstand afgelezen:	178416 km
Eerste registratie / Bouwjaar:	24.03.2016 / 0	Bezichtigingdatum / -plaats:	24.01.2022 Almere
Voertuig type:	Bestelbus	Voertuig type:	busje
HSN/TSN:	null//null	Auto rookvrij:	nee
Conditie exterieur:	4 - Toestand matig	Conditie interieur:	3 - Toestand bevredigend

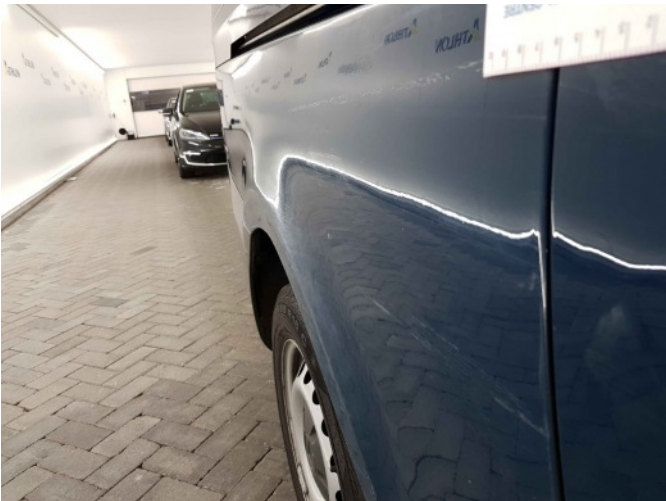
4. Portier voor - rechts

Deuk/Deuken

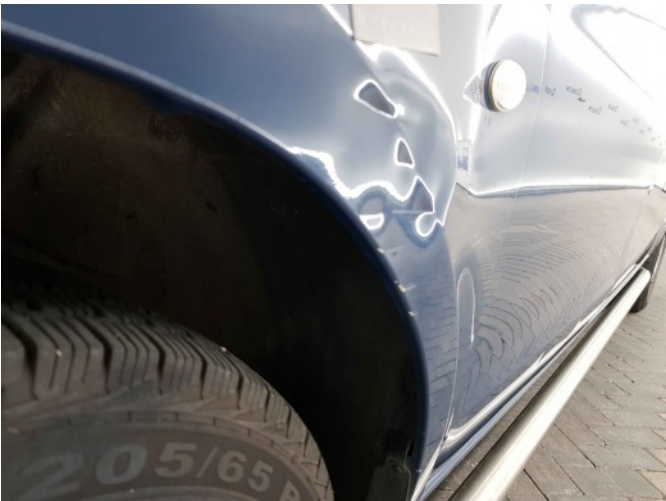
5. Spatbord voor- links

Deuk/Deuken

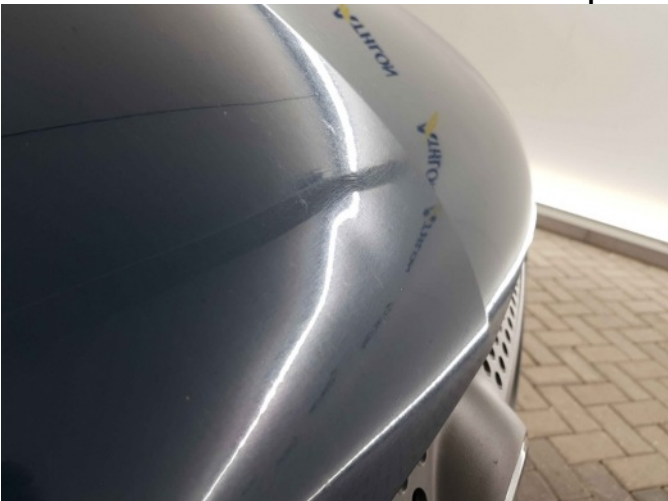
8. Diverse

Gebruikssporen
